自贡市农药厂地块
土壤污染状况初步调查报告

编制单位：四川瑞兴环保检测有限公司

委托单位：自贡高新区板仓街道办事处

二〇二二年七月

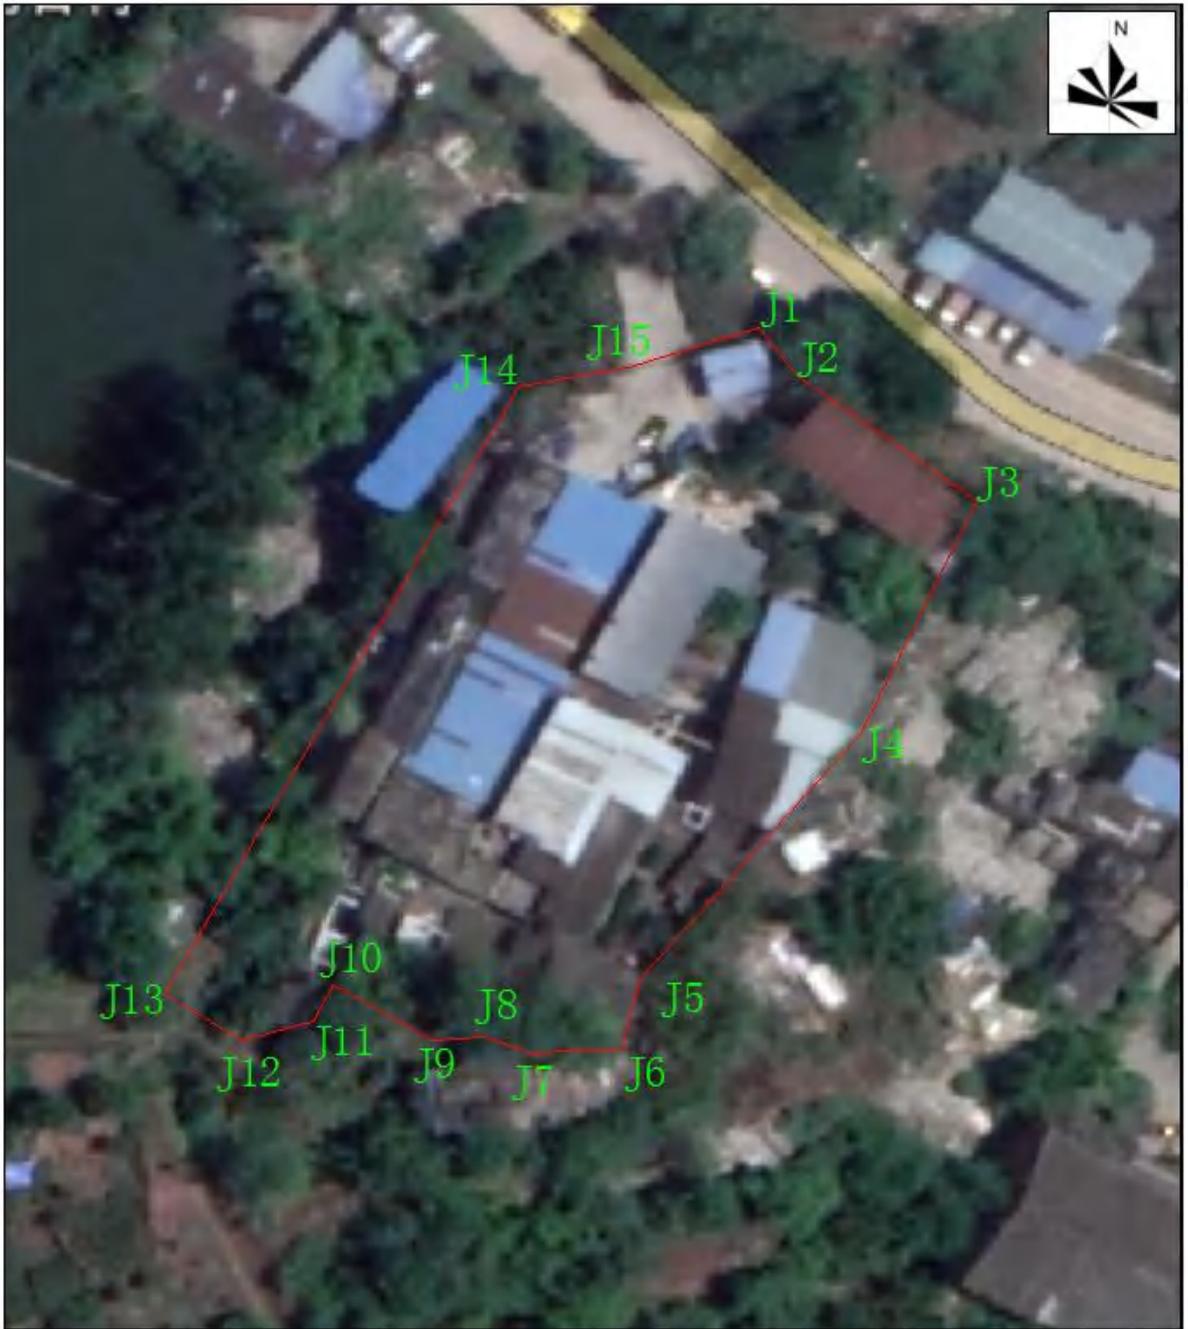
图1-1 地块调查范围图

本次土壤状况初步调查范围为自贡市农药厂地块，位于自贡市沿滩区卫坪镇打谷村，调查地块面积3998m²。本项目具体调查范围见图1-1，项目拐点坐标见表1-1。

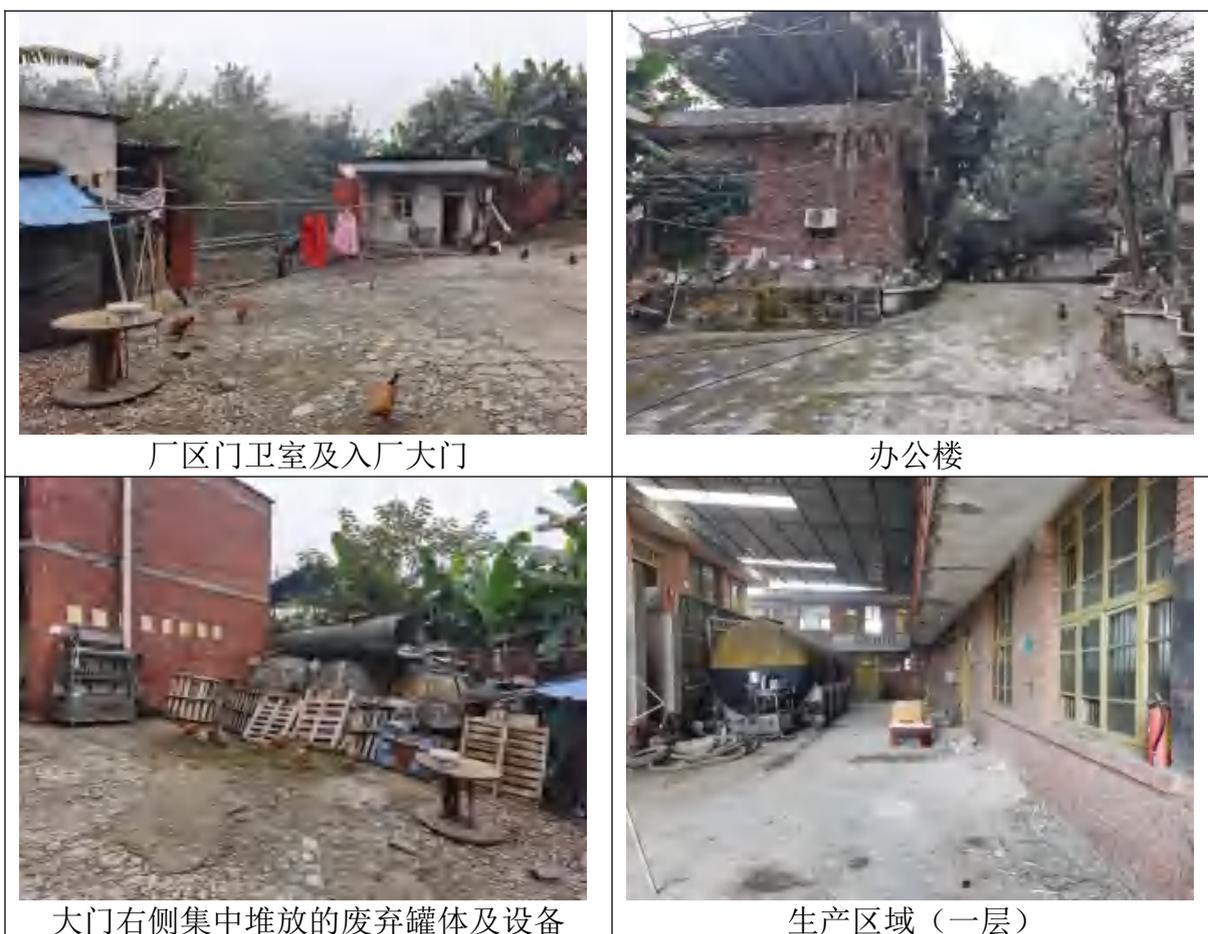
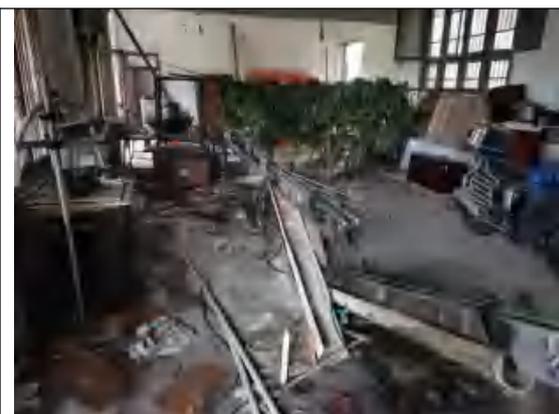
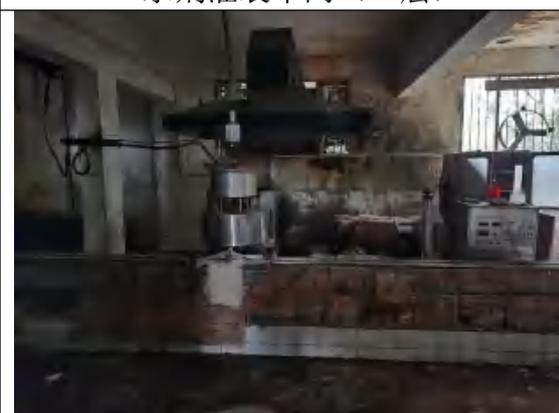
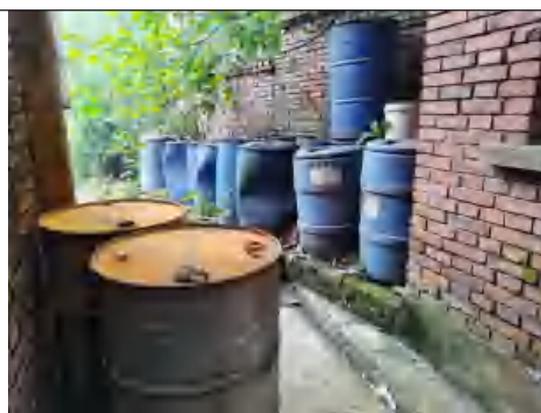
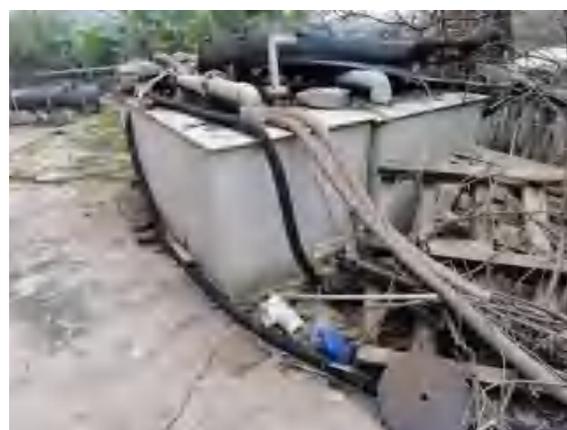
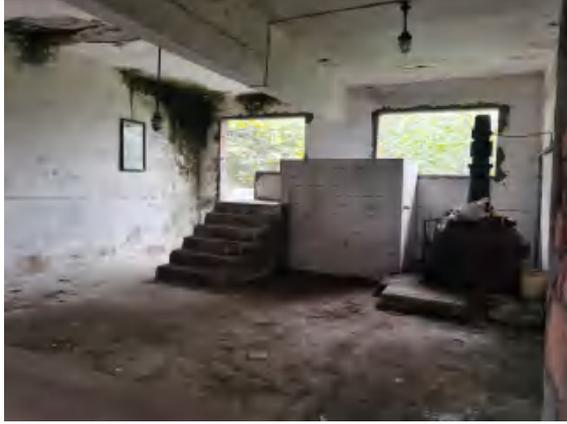
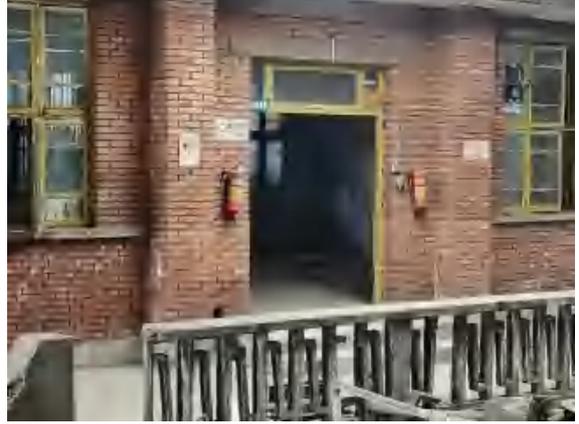
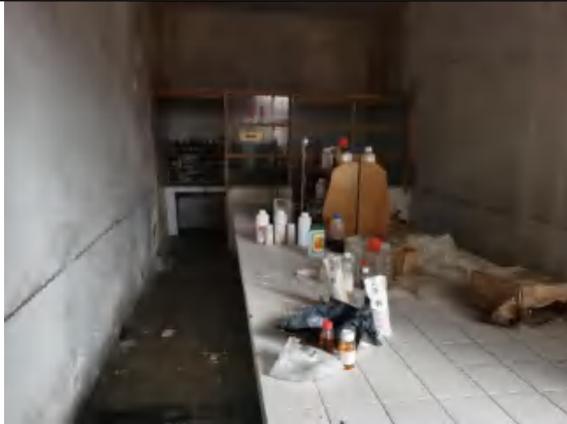
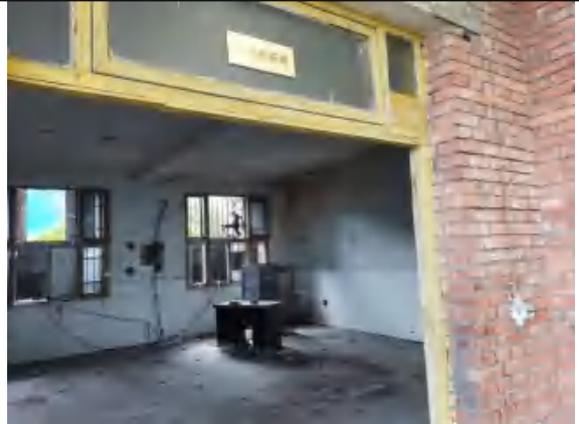
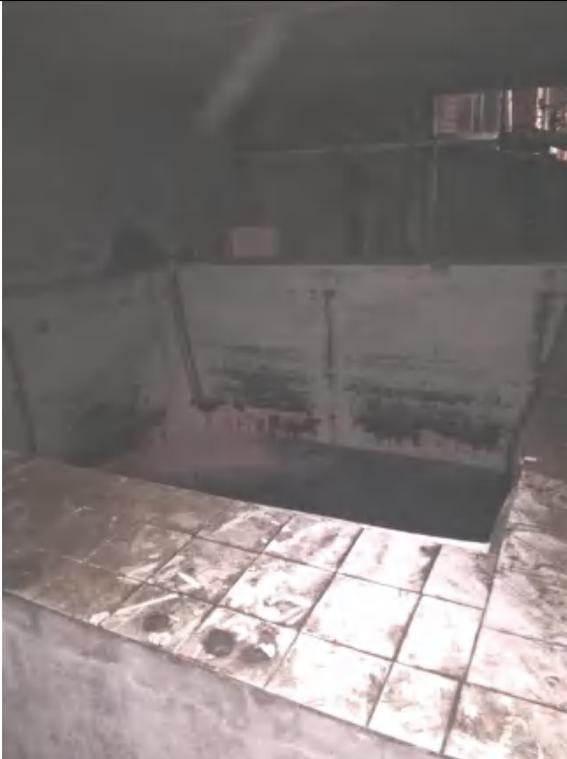
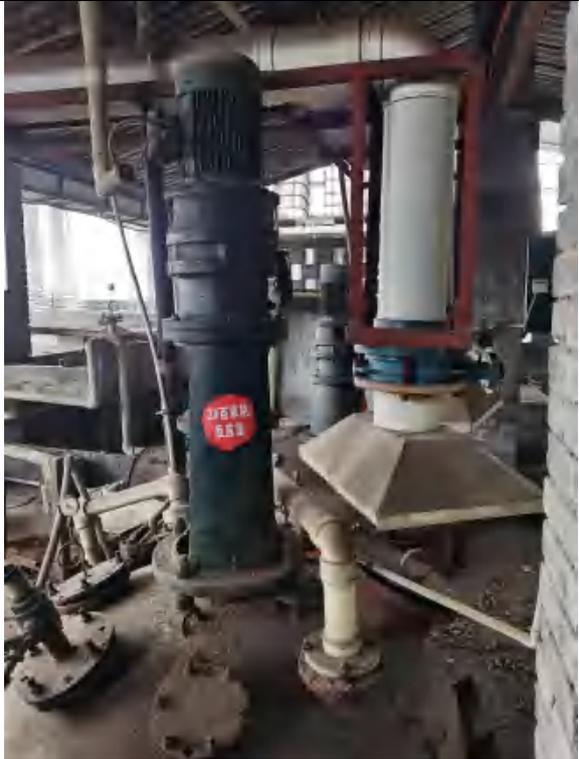
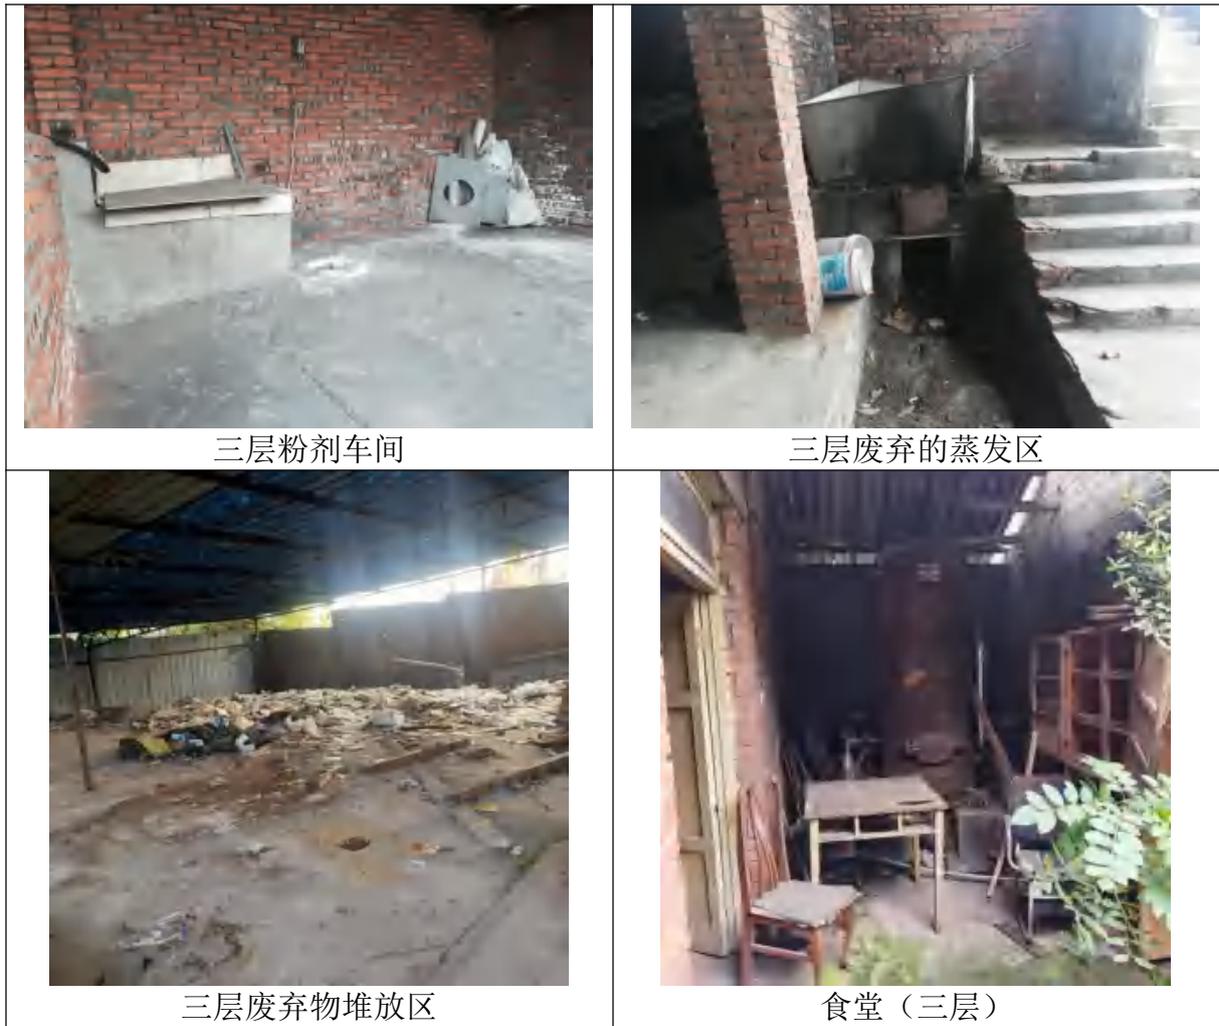
图2-3 地块使用现状照片（2021年11月拍摄）

调查组于2021年11月在地块现场踏勘时发现，目前自贡市农药厂地块为停产状态，场地内建筑物完好。厂区中间设置有储水罐，三层至二层设置有立式的百草枯生产罐体，部分车间内存放有设备、成品等，污水处理站的废水池存有废水，乳油车间外露天存放暂存桶。三层粉剂车间外堆放大量废弃的农药包装袋。土地使用现场照片如下：

建议业主尽快对场地内遗留的设备、罐体、物料等可能造成土壤及地下水污染的污染源进行清理, 清理过程注意防护, 不要对土壤及地下水造成污染。拆除时应严格按照《企业拆除活动污染防治技术规定》(试行)、《四川省生态环境厅办公室关于加强土壤污染重点行业企业搬迁改造过程中拆除活动环境监管的通知》(川环办函[2018]651号)相关要求。建议采取以下措施:

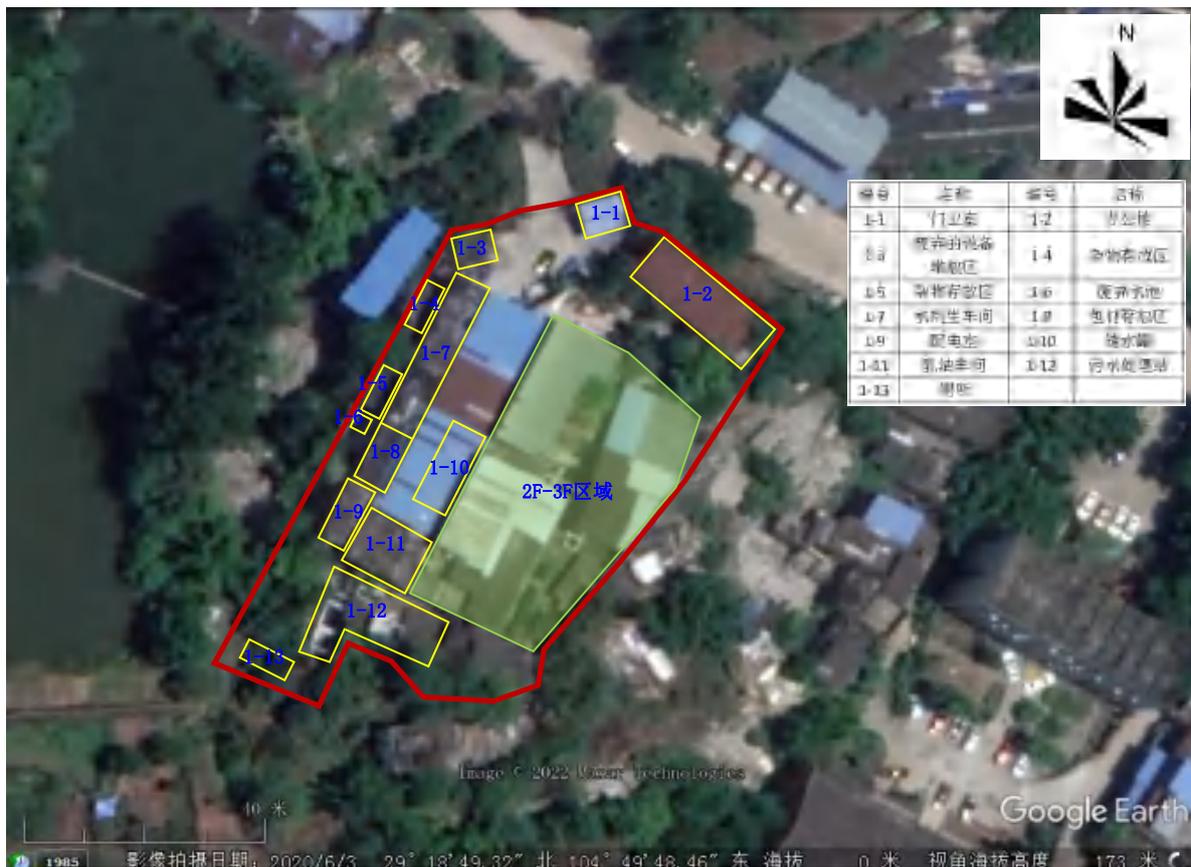
图3-1 地块1F平面布置图

根据现场踏勘，厂区主要构筑物为：办公楼、生产区域（三层），食堂、污水处理系统等，厂区平面布置图如下；

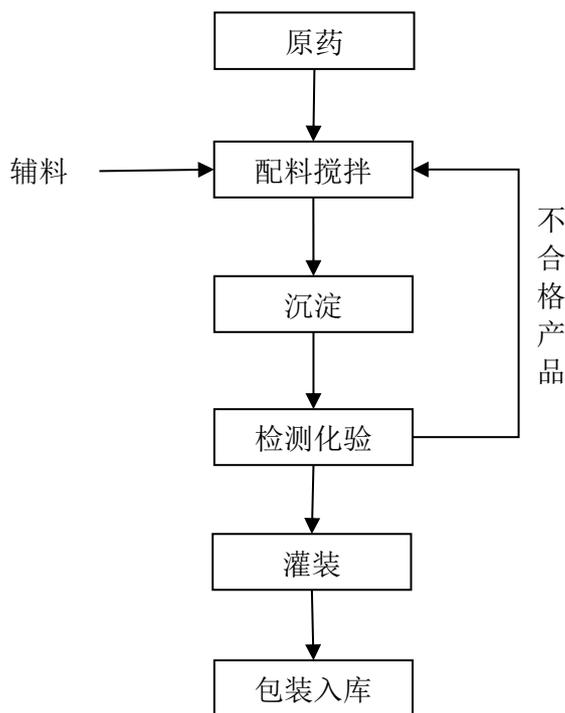
图3-4 乳油类农药工艺流程图

乳油类各产品生产工艺相同，生产过程中根据不同产品，投入不同的原辅材料。

根据设备的装料系数和规定的配方计算各种物料的投入量，将计量好的原辅材料投入密闭的反应釜中进行搅拌，均化1-1.5小时，得到乳油半成品。

因配好的乳油半成品含有微量的不溶性杂质，会出现明显的絮状物，影响外观质量；因此要进行沉降，静置8-12小时，去除不溶性杂质。

将沉淀后的乳油进行抽样后在化验室检测化验，合格产品进入灌装工序。不合格产品返回反应釜中再次调制。

将合格成品用自动液体灌装机，按产品规格标准计量，灌装得到合格的乳油产品。

对灌装好的产品进行包装，贴标签，装箱，暂存至成品仓库待售。

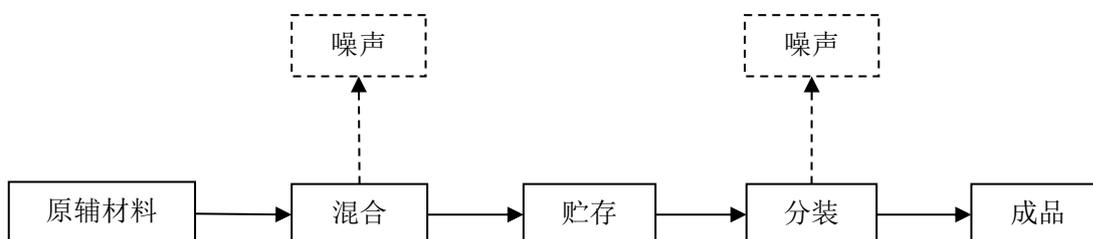
图 3-5 水剂生产工艺及污染流程

本项目生产的水剂主要为 10%草甘膦水剂、41%草甘膦异丙胺盐水剂。生产工艺主要是将外购的几种原辅材料的原液进行搅拌均匀后进行分装成小瓶。具体如下：

- ①混合：按一定比例分别将原药液及辅料抽吸到搅拌釜混合；
- ②贮存：将混合搅拌后的半成品，抽入贮罐保存。
- ③分装：将半成品通过管道抽吸到包装机分装成小瓶。

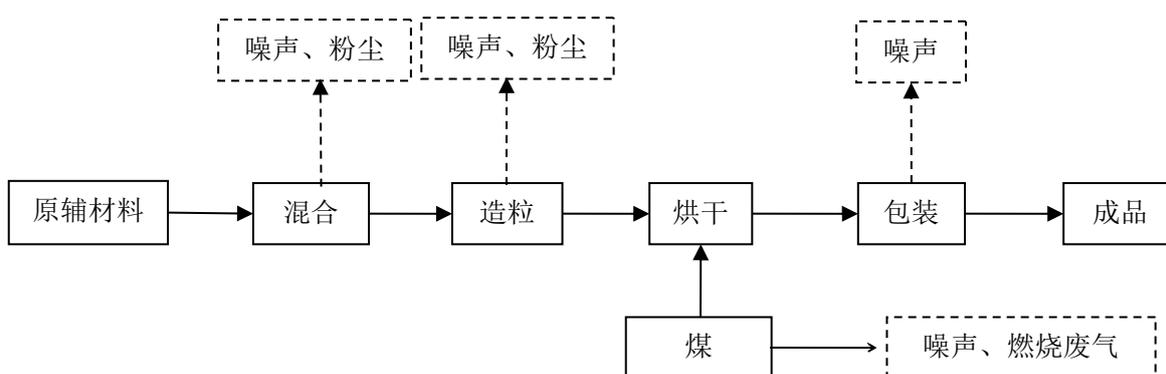
图 3-6 可溶粉粒剂生产工艺及污染流程

按一定比例分别将原药粉及助剂倒吸入搅拌机混合：

使用造粒机自动挤压造粒。粉剂拌和好后，自动输送到造粒机挤压出细圆条。

对造粒好的产品进行烘干，烘干使用的原料为煤，烘干后的产品进入包装工序。

利用水平包装机进行自动包装。

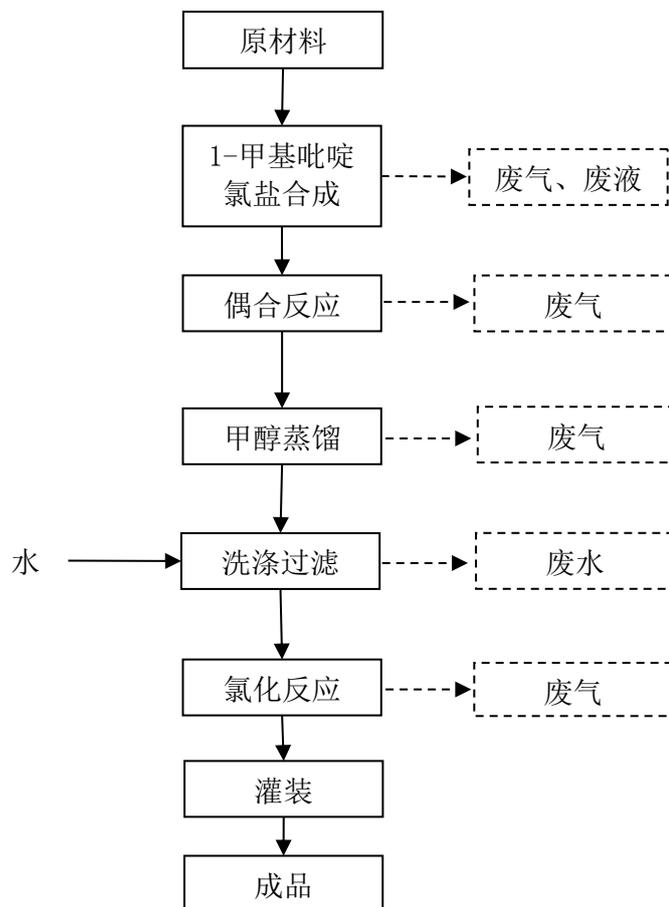
图 3-7 可溶粉粒剂生产工艺及污染流程

将原材料吡啶、甲醇抽入反应釜，恒定釜内温度50℃条件下，通入一氯甲烷，反应持续约24小时后停止，冷却至室温，通过化学反应生成1-甲基吡啶氯盐的甲醇溶液，主要反应如下：

入氰化钠。将第一步产生的1-甲基吡啶氯盐的甲醇溶液打入计量槽中，控温在50℃，通入氮气，将1-甲基吡啶氯盐的甲醇溶液缓慢加入釜内，约8小时滴加完毕，继续搅拌2小时，转化为百草枯前驱物。主要反应如下：

偶合反应结束后将反应液以氮气压到甲醇蒸馏釜中进行蒸馏，蒸馏时间约10h，主要回收甲醇。

将上述甲醇蒸馏后后溶液压入过滤器过滤，多次洗涤过滤约2小时，去除杂质。

洗涤过后的百草枯前驱物加入适量的水，加入氯化反应釜，通入氯气。反应为放热反应，因此必须冷却控制温度在60℃一下，反应进行约10-12小时，当pH由碱性将至2~4时，停止反应。测百草枯含量，加入适量的水，调配成需要的浓度溶液。主要化学反应为：

将调配好的百草枯溶液打入高位槽待用，用灌装机进行灌装，包装后入库。

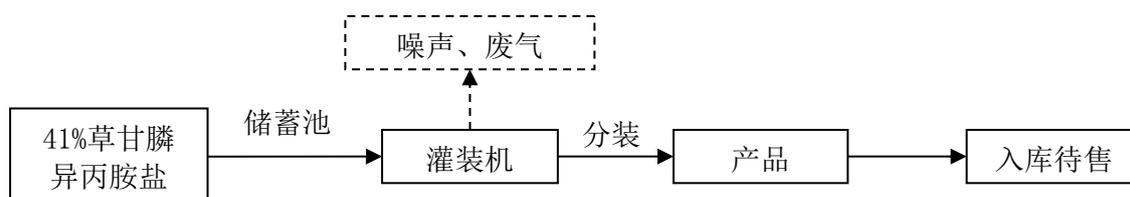
图3-8 41%草甘膦异丙胺盐生产工艺流程及产污环节图

41%草甘膦异丙胺盐生产：将外购的41%草甘膦异丙胺盐（液体），规格250kg/桶采用泵抽入储存池，然后用全自动灌装机通过计量装入瓶中，经包装后入库待售。

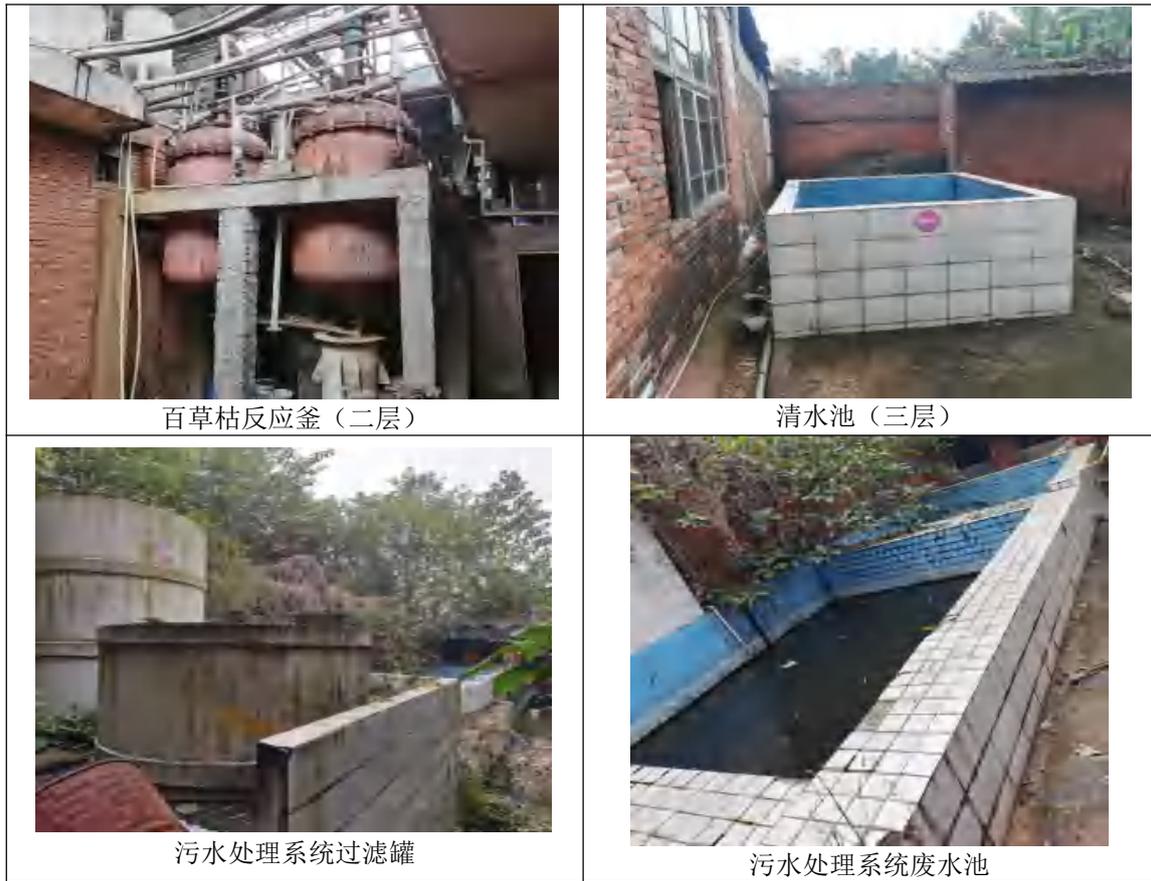
图3-9 场地内存储容器及存放设施现状照片

序号	名称	位置	存储方式	是否有残留
1	储水罐	一层场地中间	地面式储罐	无
2	乳油生产反应釜	乳油车间	二层连通至一层，地面式	无
3	百草枯反应釜	百草枯生产区	三层地面式、三层连接至二层地面式	无
4	百草枯储存池	百草枯生产区,二层反应釜后面	地面式	黑色液体，无底泥
5	清水池	三层粉剂车间外	地面式	无
6	废弃水池	一层灌装车间外	地面式	黑色液体，无底泥
7	废水池	污水处理系统	地面式	黑色液体，无底泥
8	过滤罐	污水处理系统	地面式	无

根据现场踏勘及相关资料，项目生产过程的罐体，储存均为地面式，未设置地埋式管沟池体罐体等，且大部分罐体都为悬空式未直接接触地面，罐体下方无明显污染痕迹。根据收集的资料了解，自贡市农药厂废水采用“厌氧+SBR+砂滤罐”工艺进行处理，处理后的废水用于草甘膦+异丙胺盐水剂生产，不外排。厂区生产区，产品区库存区建设有大棚，实现生产区全防雨，配套建设雨污分流系统，可能受污染的初期雨水收集后送污水处理系统处理。现场察看乳油车间内地面发黑，有明显恶臭味；污水处理池中存有废水，水质呈黑色，有明显的恶臭味，废水池硬化完好，池内水未流向周边土壤，故本次识别将乳油车间，废水池作为重点区域。

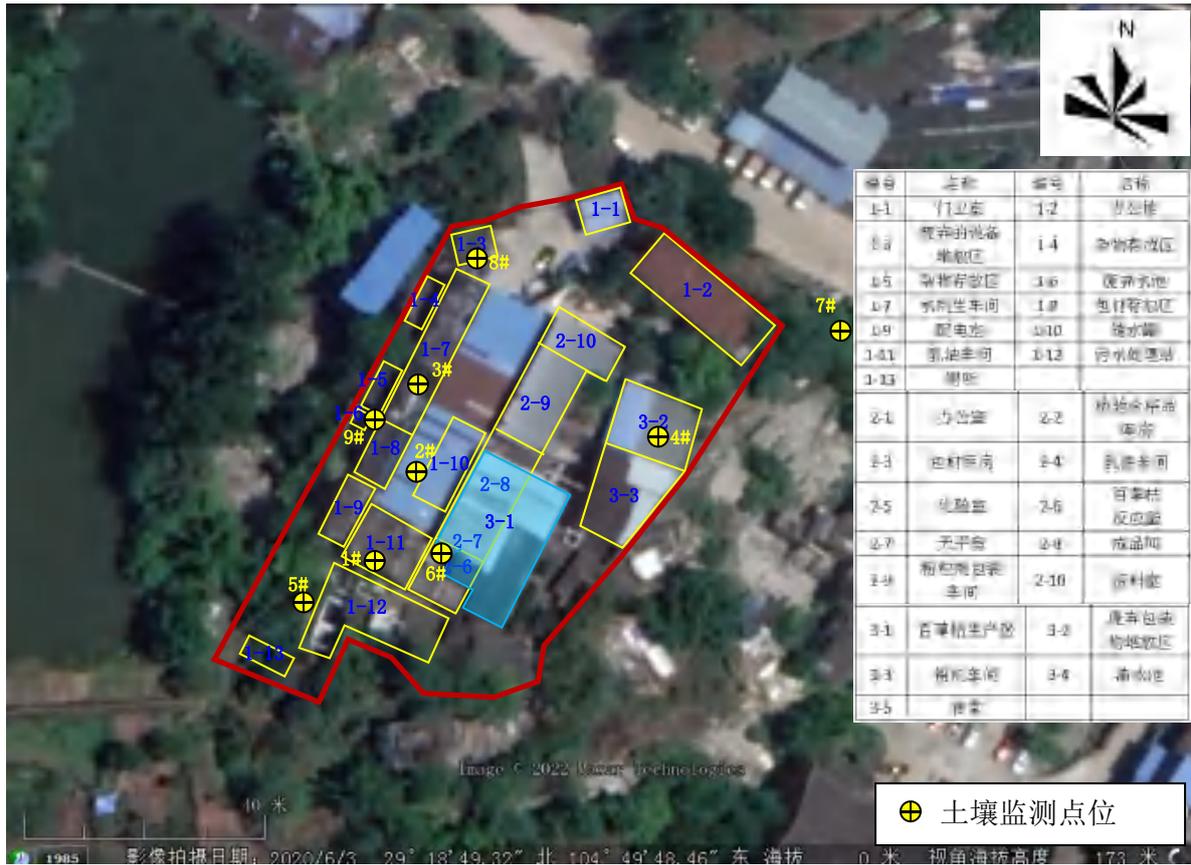
图4-1 项目土壤监测点位示意图

样品类型	编号	坐标 (E, N)	采样位置	设计采样深度 (m)	检测点位类型
土壤 监测点	1#	104.8302536, 29.3143577	乳油车间内	0~0.5m、0.5~1.0m、 1.0~1.5m	柱状样
	2#	104.8301109, 29.3135378	蓄水罐旁	0~0.5m、0.5~1.0m	柱状样
	3#	104.8299221, 29.3138034	水剂灌装车间	0~0.5m、0.5~1.0m、 1.0~1.5m	柱状样
	4#	104.8303336, 29.3137330	废弃物堆放区域	0~0.5m、0.5~1.0m、 1.0~1.5m	柱状样
	5#	104.8298158, 29.3134947	废弃废水区域	0~0.5m、0.5~1.0m	柱状样
	6#	104.8300329 29.3136012	百草枯反应釜旁	0~0.5m、0.5~1.0m、	柱状样
	8#	104.83013213 29.31403731	大门右侧废弃设备 堆放处	0~0.5m, 0.5~1.0m, 1.0~1.5m	柱状样
	9#	104.82985586 29.31376601	1层灌装车间外废弃 水池	0~0.5m、0.5~1.0m、 1.0~1.5m	柱状样
土壤 对照点	7#	104.8305886, 29.3140033	地块东侧15m处	0~0.5m	表层样

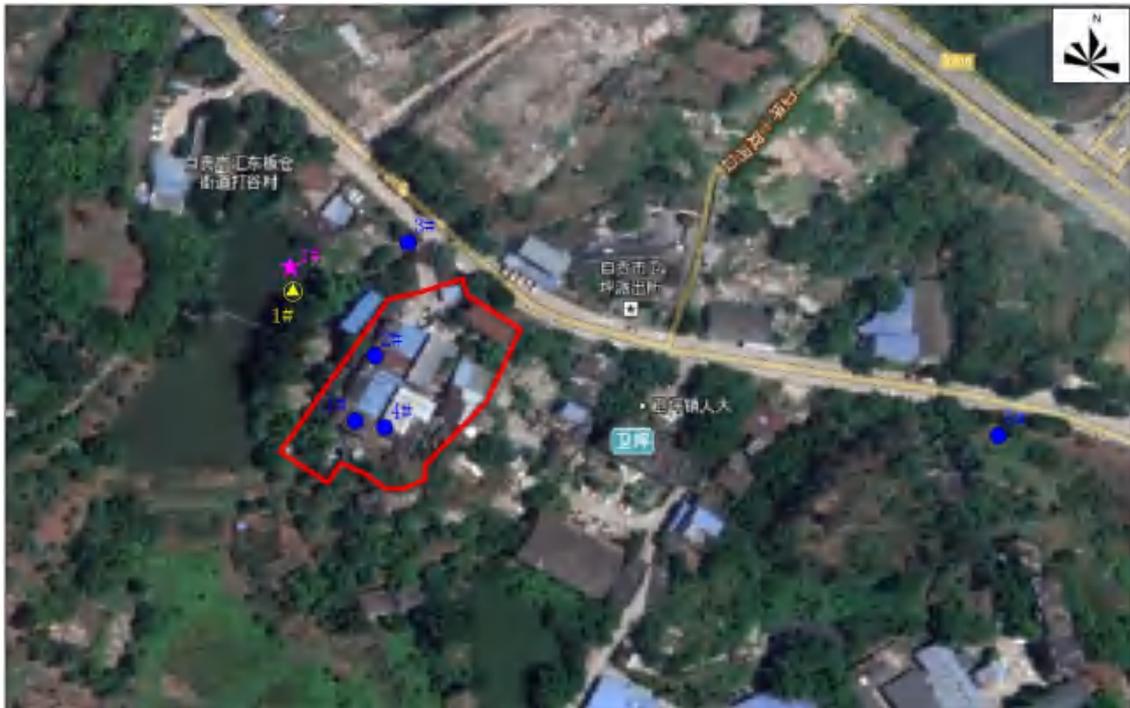
图4-2 项目地下水、地表水、底泥检测布点图

类别	样品编号	采样位置描述	样品个数	采样位置经纬度	备注
废水	1#	废水收集池	1	E: 104.8298750; N: 29.3134595	/
地表水	1#	项目西侧池塘地表水	1	E: 104.8296363; N: 29.3140036	/
底泥	1#	项目西侧池塘底泥	1	E: 104.8296363; N: 29.3140036	/

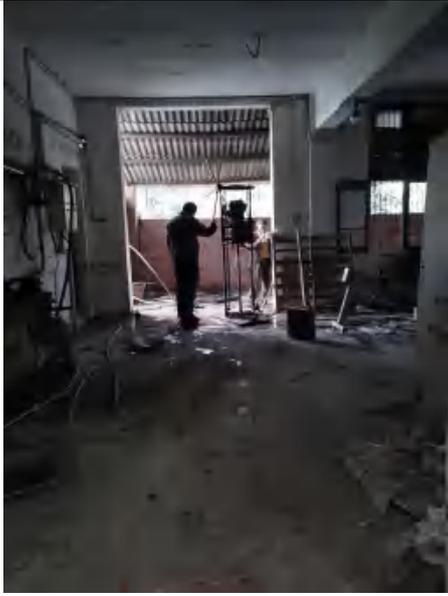
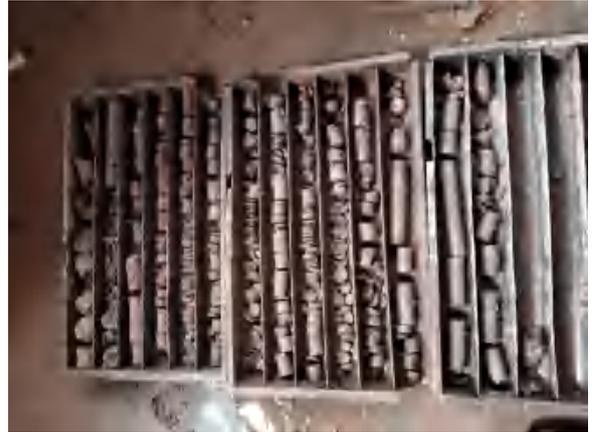
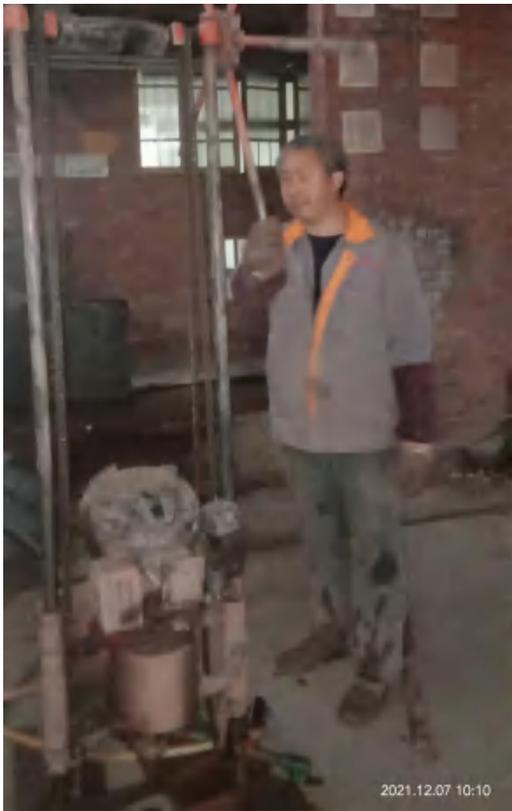
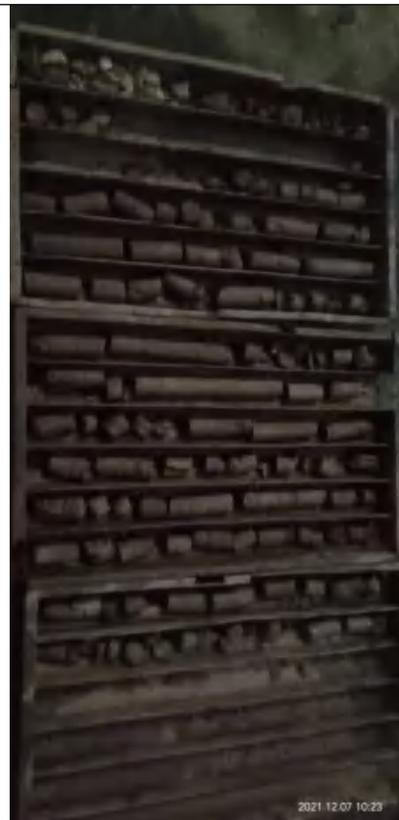
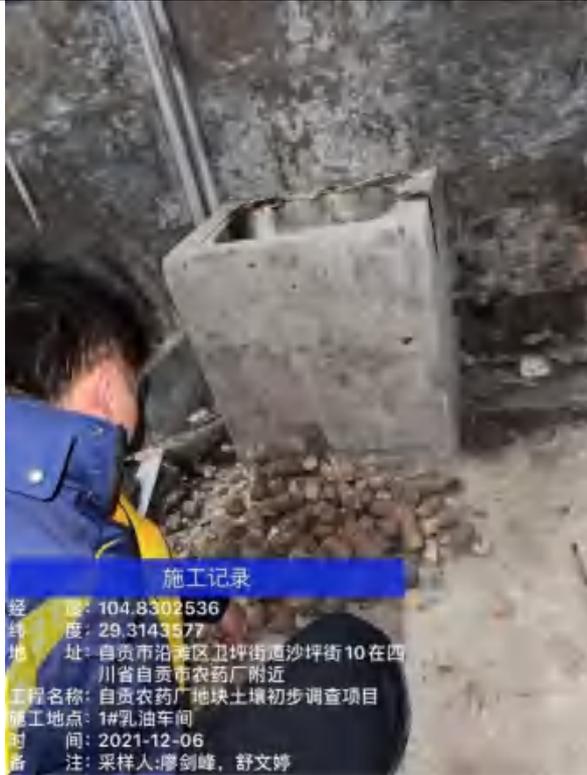
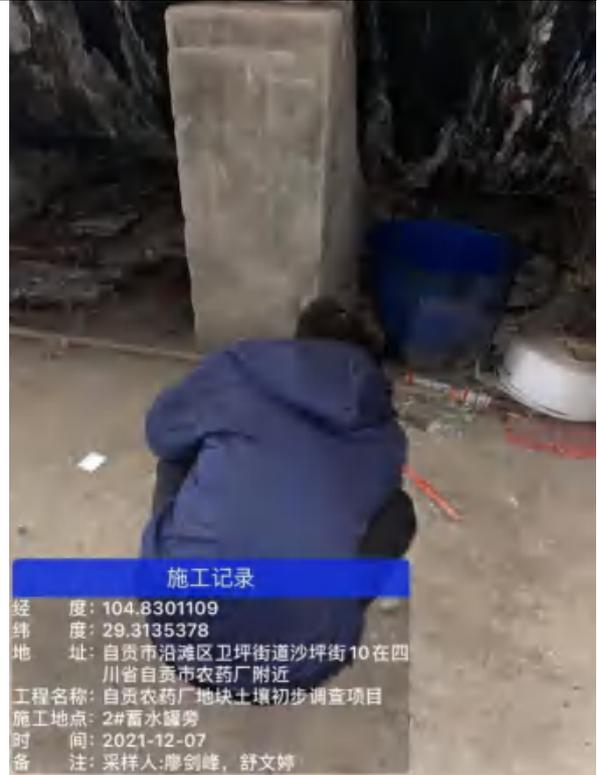
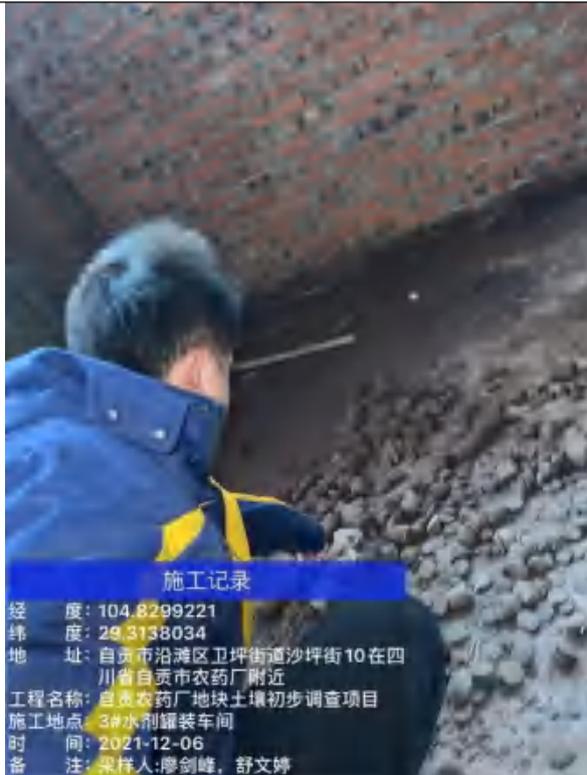
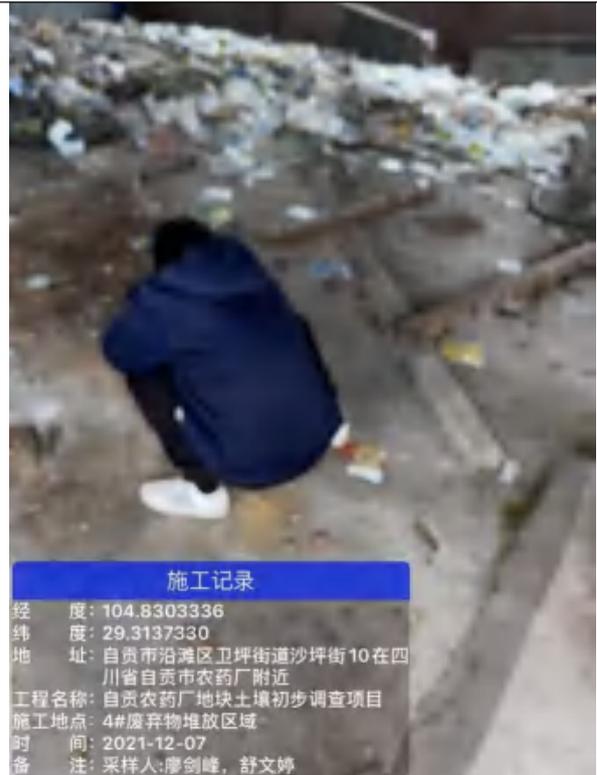
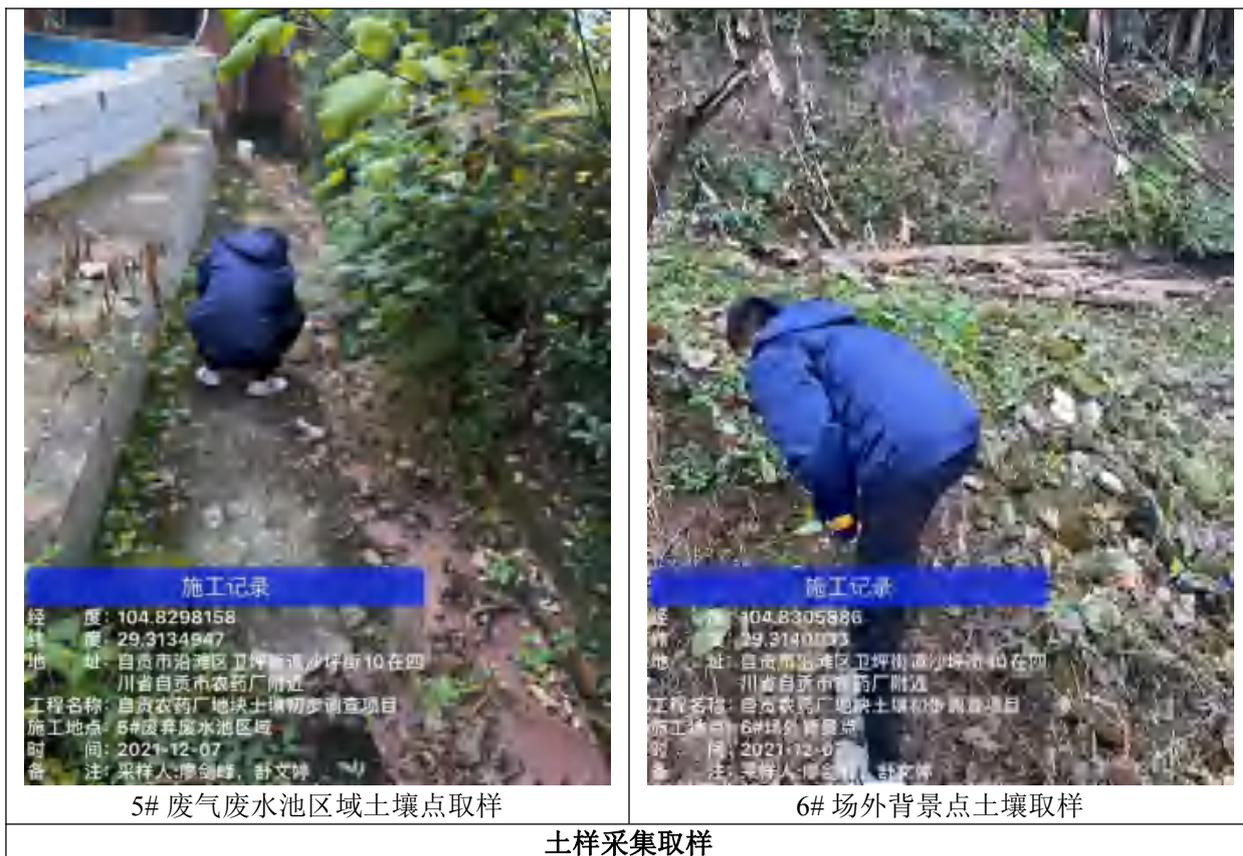
图5-1 第一次土壤样品现场取样照片

采集 VOCs 样品时用 VOCs 手持管采集非扰动样品，每采完一个样品随时更换一次性 VOCs 专用取样器，装于预先放有 10mL 甲醇溶剂的 40mL 棕色玻璃瓶中，用聚四氟乙烯密封垫瓶盖盖紧，再用聚四氟乙烯膜密封。采集 SVOCs 样品时采集原状土壤样品，装于 250mL 广口玻璃瓶中，盖好瓶盖并用密封带密封瓶口，取样之前在不锈铲和木铲之外套一次性塑封袋，取完一个点位样品后随时更换塑封袋，以保证取样器清洁，土壤样品不会相互污染。

采集重金属样品时，先采集原状土壤样品，装于密封袋中密封，取样之前在不锈铲之外套一次性塑封袋，取完一个点位样品后随时更换塑封袋，以保证取样器清洁，土壤样品不会相互污染。土壤装样过程中，尽量减少土壤样品在空气中的暴露时间，且尽量将容器装满（空气量控制在最低水平）。
